Der Schiffstyp KNORR

die ersten Segelschiffe in Nordeuropa

Jan Hartmann

Nürnberg 2020

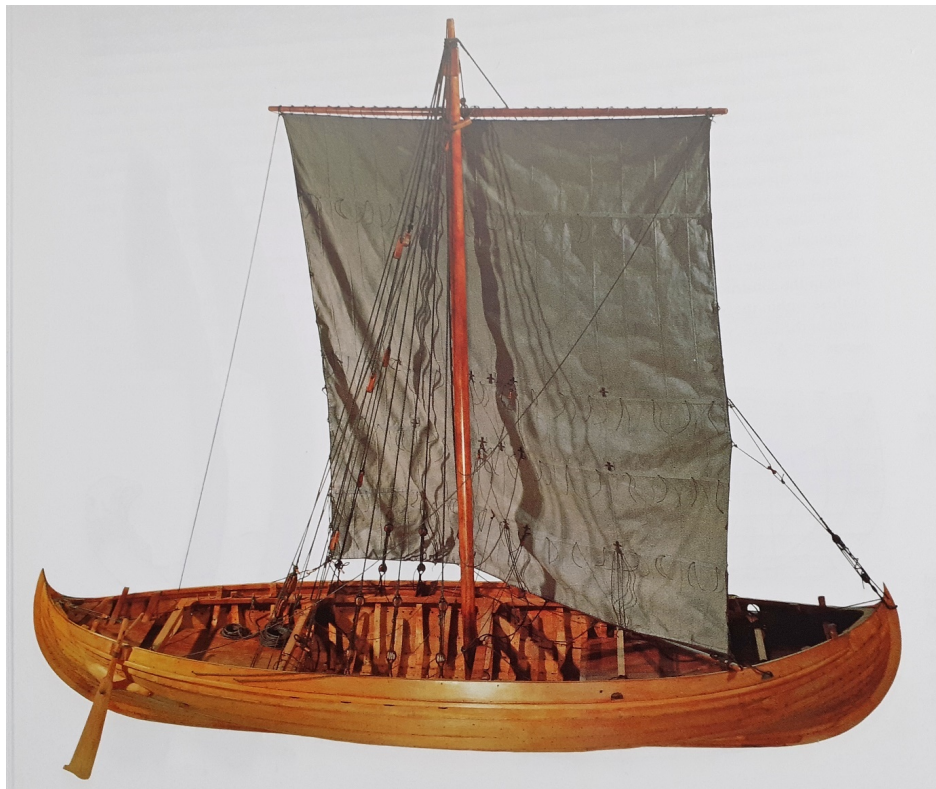
Abb. 2 Modell „Skuldelev 1“
Photo: Karrasch, Werner
© The Viking Ship Museum, Denmark

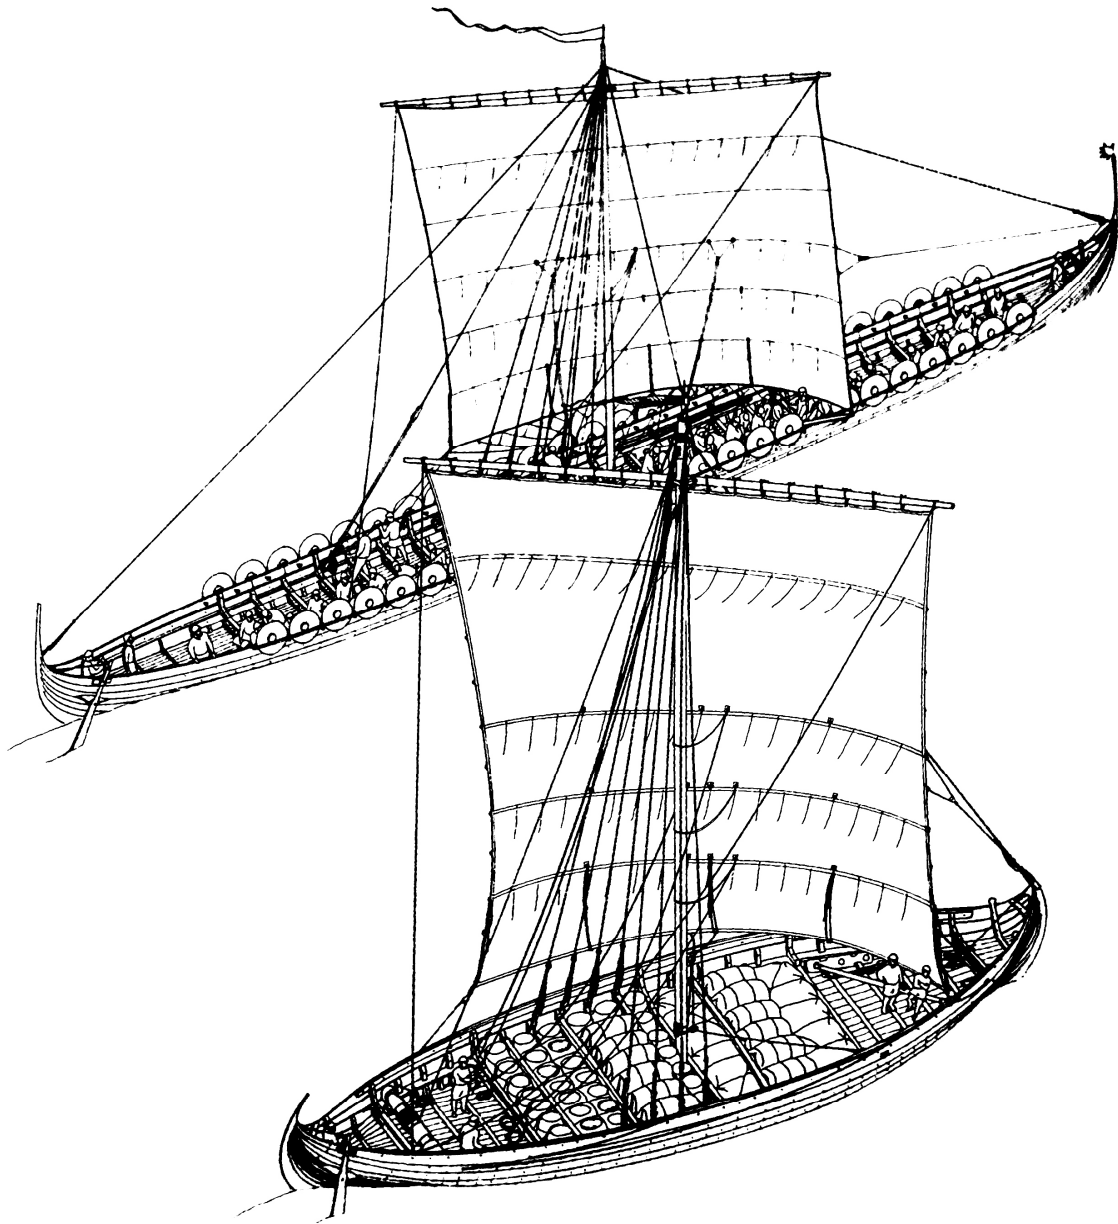
Abb. 3 "Skuldelev 2" oberes Schiff
"Skuldelev 1" unteres Schiff
Zeichnung: Sune Villum-Nielsen
©The Viking Ship Museum, Denmark

Im Norden wurden die Kriegsschiffe eine Zeitlang weiterhin als Ruderschiffe gebaut, nun aber zusätzlich mit einem umlegbaren Mast und einem Rahsegel. Abb. 3 zeigt in isometrischer Darstellung oben ein solches Schiff ("Skuldelev 2"), darunter das hier besprochene Frachtschiff "Skuldelev 1".

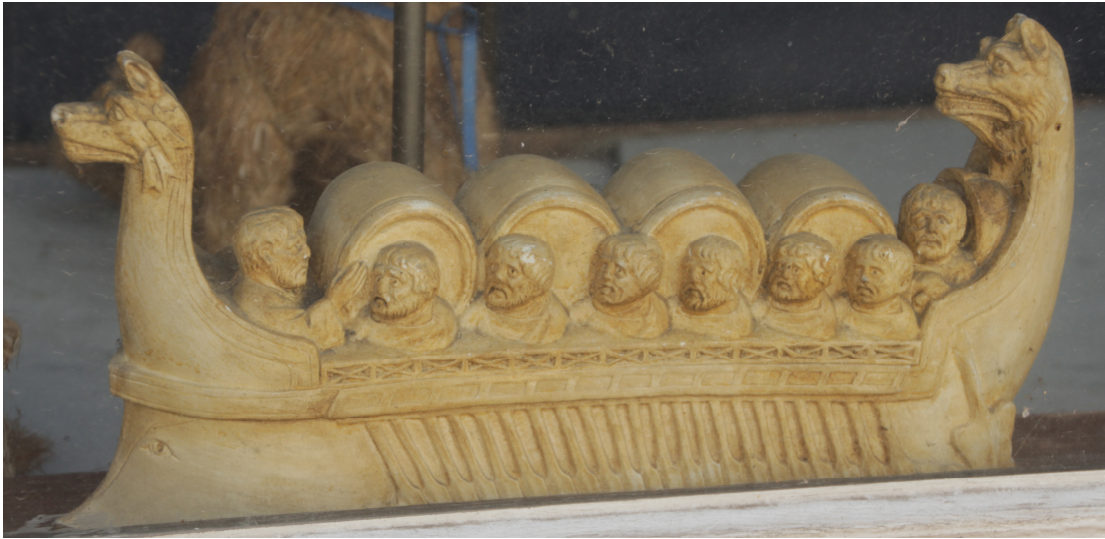
Abb. 4 Römisches Flußfrachtschiff, \approx 3. Jahrhundert
© Gerlinde Mahr, 2019

Hinweisen möchten wir auch auf die bekannte Darstellung eines römischen Frachtschiffes (immerhin mit Rammstegen) aus dem Rhein-Mosel-Raum, die dem 3. Jahrhundert nach Chr. zugeordnet wird, siehe Abb. 4. Technisch ist daran manches zu hinterfragen, aber jedenfalls hat es damals in Nord-Europa wohl schon Frachtschiffe gegeben, und sie werden auch den Wikingern bekannt gewesen sein.
